折板屋根

15-10-II

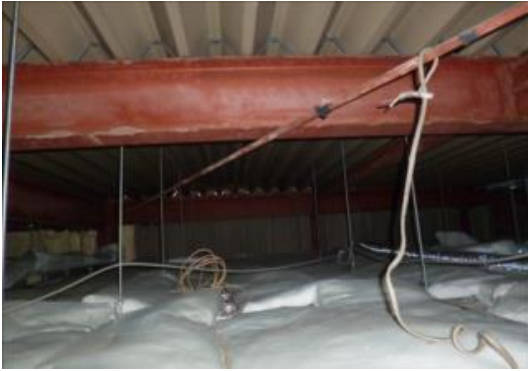
折板屋根の断熱改修で、ある店舗の小屋裏を調査で訪れました、いつもの光景ですが1m程度の空間があり10月に入りかなり涼しくなってきたのでアイシネンの吹付作業が可能です。

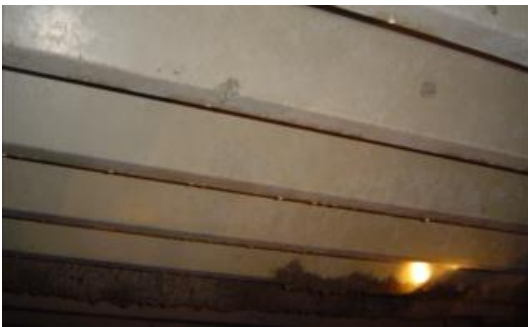
9月の台風で雨漏れしたため、天井を剥がして小屋裏を点検したところ、天井に敷き込んであったグラスウールの断熱材がびしょり濡れていたため撤去して新たにGWを入れ替えたものの、折板の底部に水跡が見えたそうです。わずかな量で、グラスウールにしみ込んだものの、天井面から店舗へ水が落ちることもなく、気が付くこともなかったようです。

当然小屋裏はグラスウールがカビていたようですが、飲食や食品を扱う店舗でないことが幸いですね。
