これからの大空間建築の考え方

16-07-I

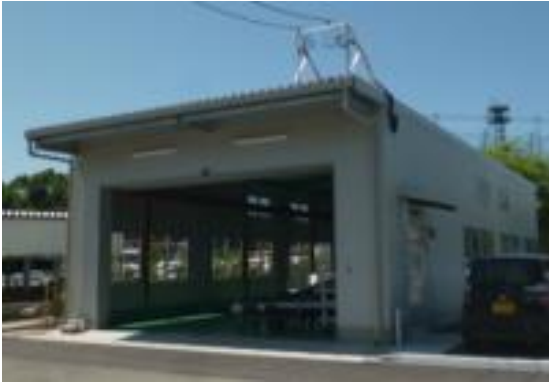
ミニ情報 16-04-I で紹介しました広いスパンの加工場ですが、作業環境改善を考慮して折版屋根とガルバー鋼板の壁面にアイシネンを吹き付け施工しました。

当社の提案で従来のプラスターボードなどの天井を設けず梁下面にネットを張り、壁面には有孔ボードを張っていただきました。つまり、アイシネンの大きな特徴である吸音性能を最大限に生かすための仕上げです。

震度7を2度も受けた益城町に隣接するこの場所で、全く被害を受けることはありませんでした。

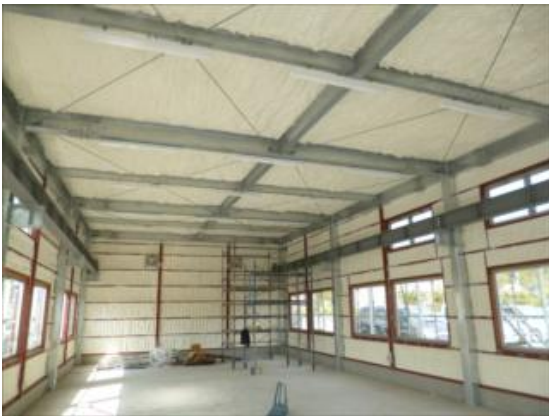
昨年の夏休み期間中に多くの体育館耐震改修で天井を解体し、新たに屋根下地面に直接現場発泡硬質ウレタン断熱材を吹き付け、そのウレタン面に塗装し天井をなくす工事がありました、幸いそれらの建物は被害も少なく、避難所として即活用できたようです。

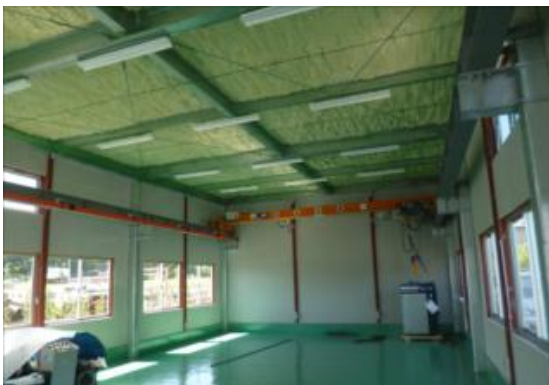
何度も伝えて参りましたが、残念ながらウレタン類は紫外線により徐々に赤さび色に変色し見た目が悪くなります、そこで塗装が必要になります。またなぜかスズメなど鳥が好んでついばんだりするため、鳥の対策も図らなければなりません。そこでネットを張るなどの対策が必要になります、左の写真は防鳥用のグリーンネットですが、凸凹したアイシネンの吹き付け面が見え、将来変色も見えるようになります。
